Caractéristiques de l'installation

Type appareil : Ascenseur	Bâtiment : -
N°appareil : BAG89 /	Adresse : 16 boulevard joffre
Contact local : ICF	51100 REIMS
Entraînement : Cables	Type de service :
Charge : 300	Vitesse : 0,7
Machinerie : Haute	Poulies de renvoi :
Etages : 6	Niveaux desservis : 7
Localisation :	Particularités : PORTES PALIERES BATTANTES

Contrôles effectués le 27 avril 2017 par OTIS

Points de l'installation présentant des risques potentiels

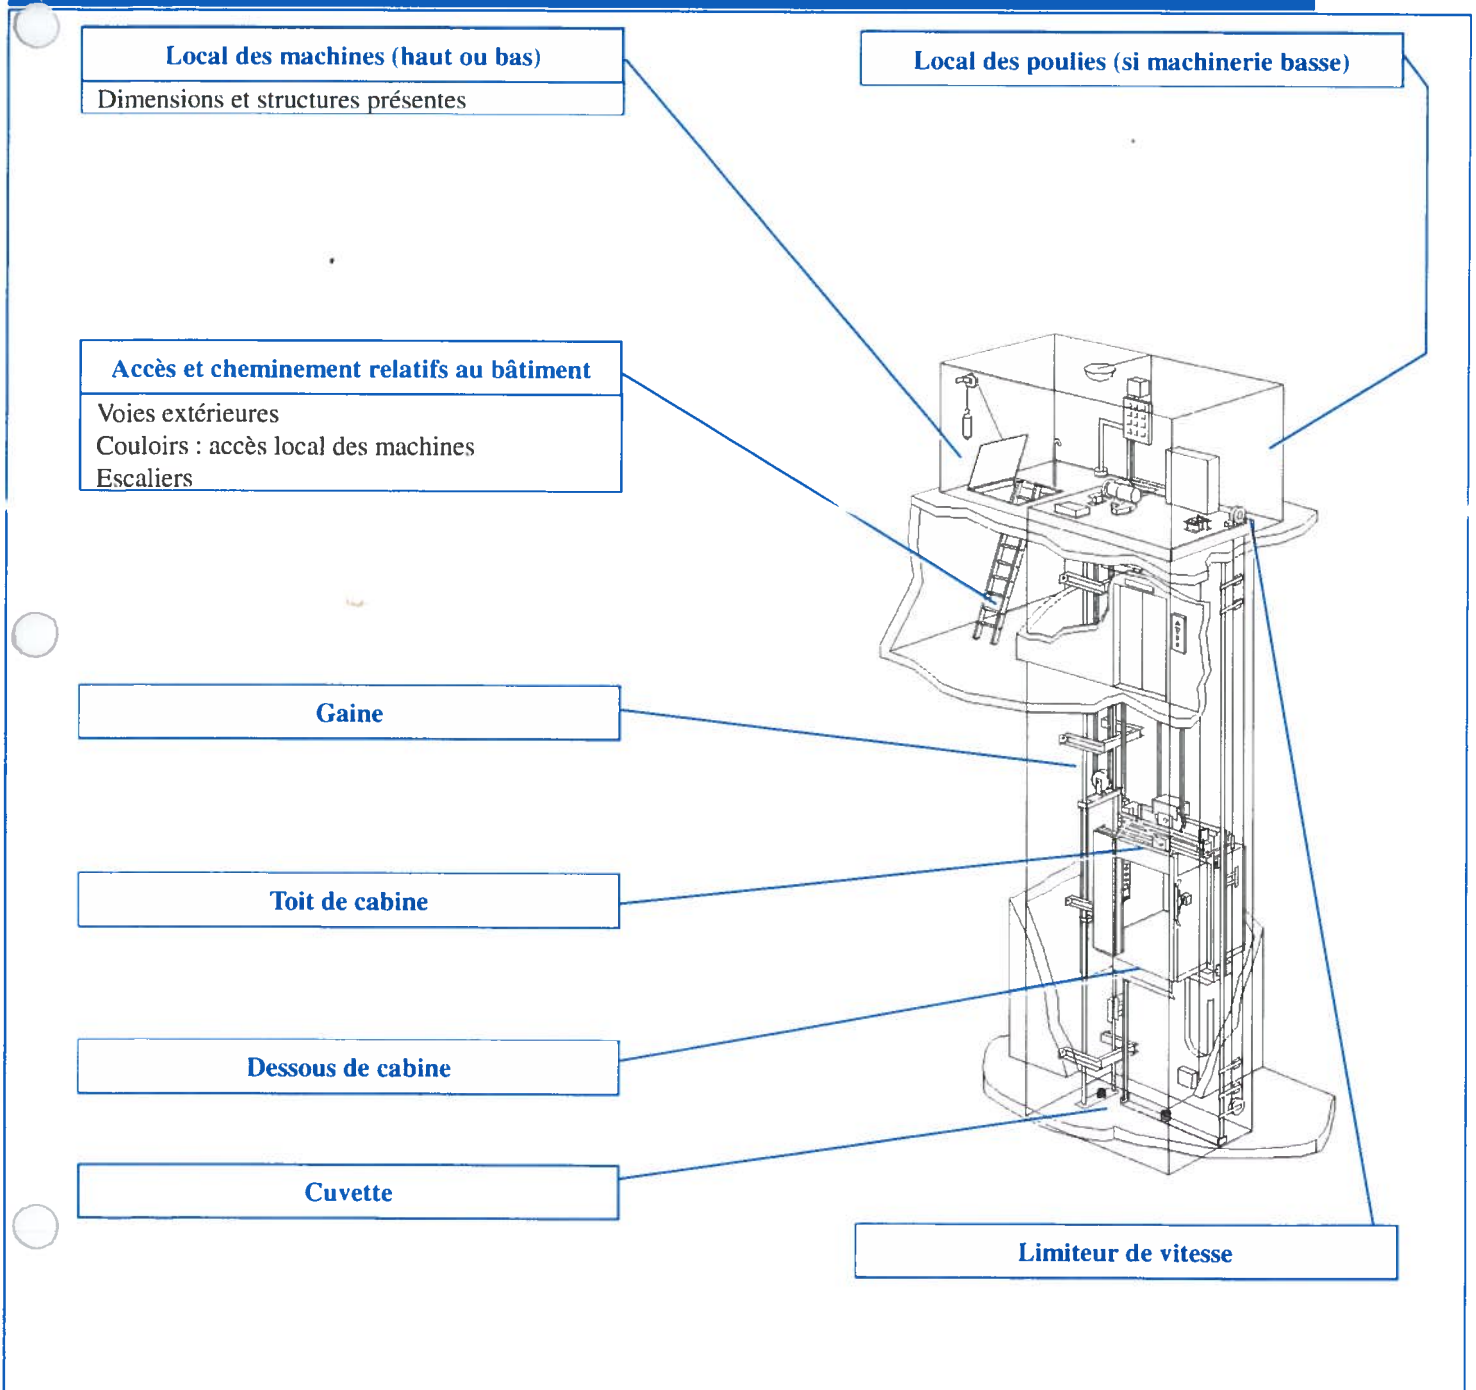
Anomalies constatées	Risques potentiels	Proposition OTIS	Autre corps d'état	Prévention spécifiques
Accès et cheminement relatifs au bâtiment				
Voies extérieures				
L'impossibilité d'ouvrir une porte empêche le cheminement.	Enfermement		■	
Couloirs : accès local des machines				
Il n'y a pas de balisage et/ou de signalisation.	Chute de plain-pied, Heurt		■	
Escaliers				
L'impossibilité d'ouvrir une porte empêche le cheminement.	Enfermement		■	
Local des machines (haut ou bas)				
Dimensions et structures présentes				
La surface libre devant les tableaux et armoires est réduite (recommandée : 0,7m x largeur de l'organe).	Chute de plain-pied, Heurt, Electrocutation, Cisaillement			■
La surface libre devant les parties en mouvement est réduite (recommandée : 0,5m x 0,6m).	Chute de plain-pied, Heurt, Electrocutation, Cisaillement			■
La hauteur libre réduite au niveau des parties tournantes de la machine ne permet pas la mise en place d'engins de levage (recommandée : 0,3m).	Chute de plain-pied, Heurt, Cisaillement			■

L'espace de passage entre les organes est réduit (recommandé : 0,5m).	Chute de plain-pied, Heurt, Electrocutation, Cisaillement			■
La hauteur libre au niveau des lieux de circulation entre les différents matériels est réduite (recommandée : 1,8m).	Chute de plain-pied, Heurt			■
La hauteur libre au niveau des emplacements de travail est réduite (recommandée : 1,8m).	Chute de plain-pied, Heurt			■

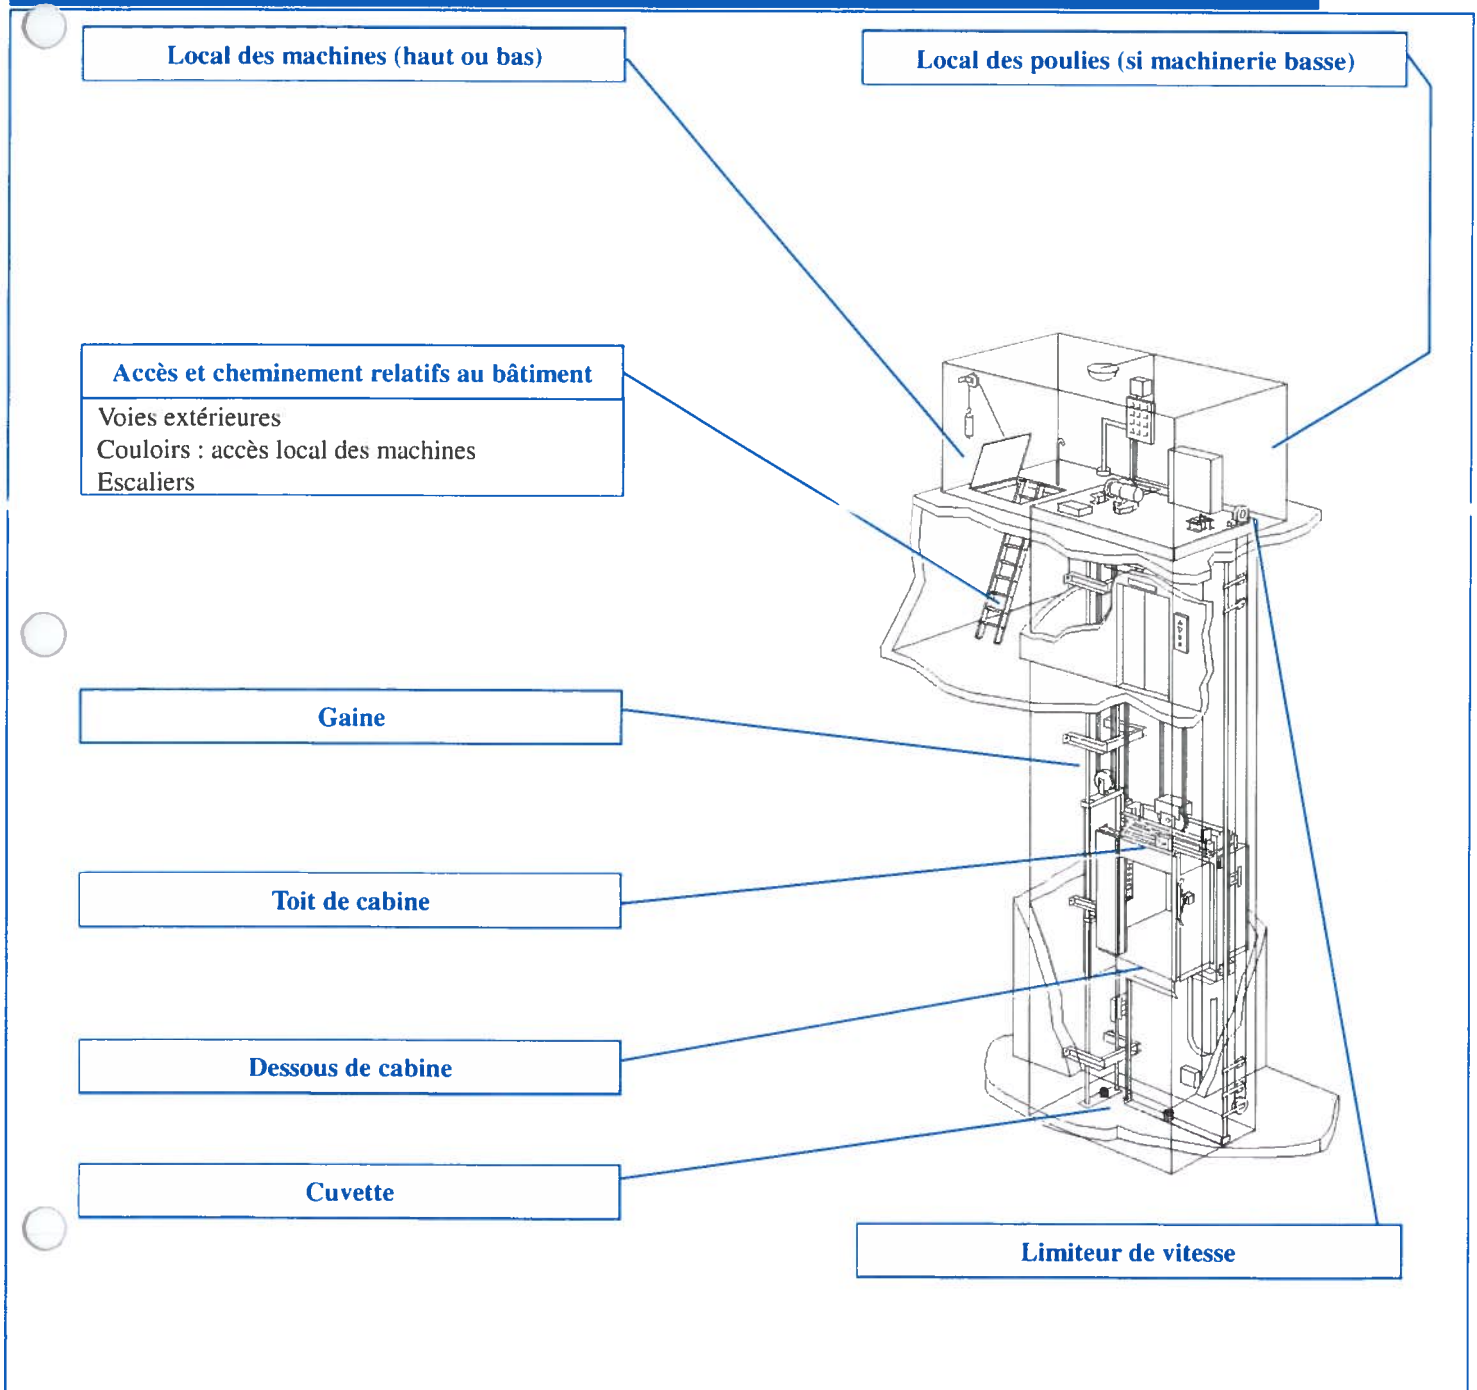
Anomalies constatées	Risques potentiels	Proposition OTIS	Autre corps d'état	Préventifs spécifiques
Accès et cheminement relatifs au bâtiment				
Voies extérieures				
L'impossibilité d'ouvrir une porte empêche le cheminement.	Enfermement		■	
Couloirs : accès local des machines				
Il n'y a pas de balisage et/ou de signalisation.	Chute de plain-pied, Heurt		■	
Escaliers				
L'impossibilité d'ouvrir une porte empêche le cheminement.	Enfermement		■

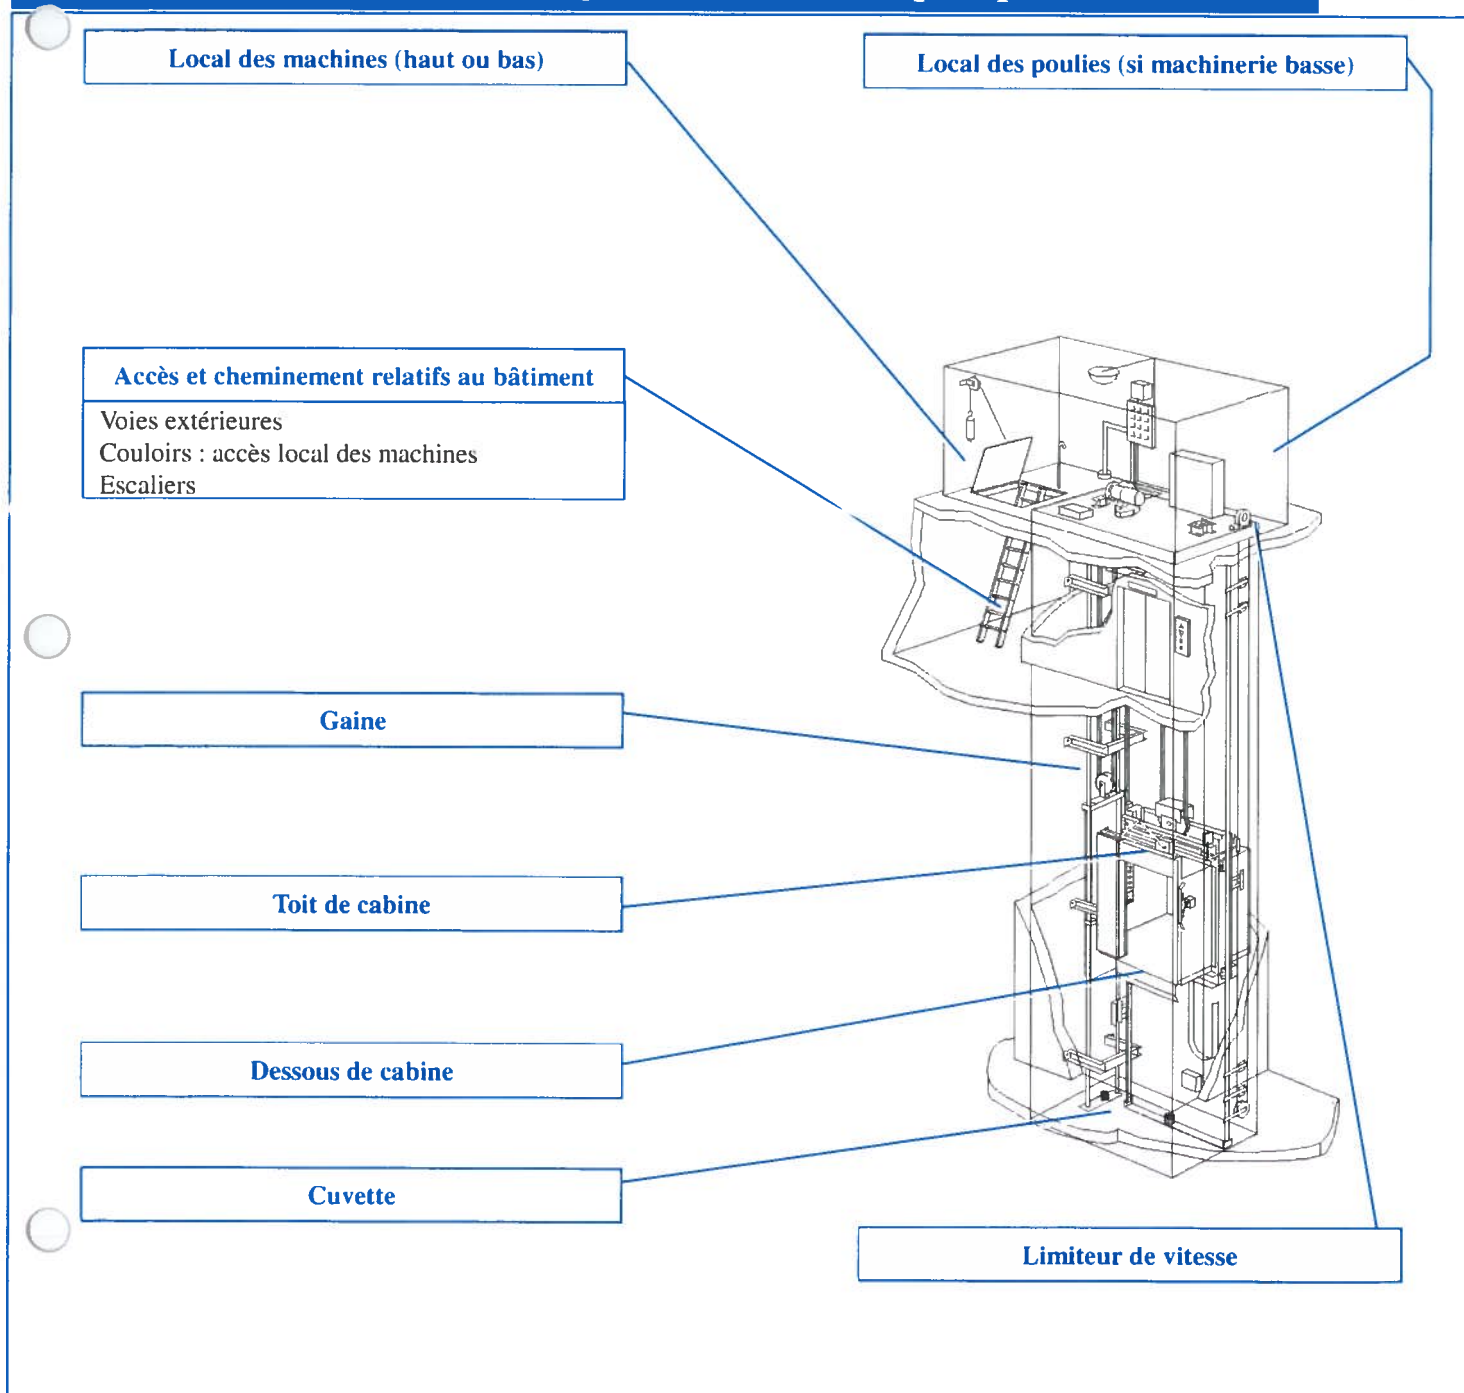
Anomalies constatées	Risques potentiels	Proposition OTIS	Autre corps d'état	Préventifs spécifiques
Accès et cheminement relatifs au bâtiment				
Voies extérieures				
L'impossibilité d'ouvrir une porte empêche le cheminement.	Enfermement		■	
Couloirs : accès local des machines				
Il n'y a pas de balisage et/ou de signalisation.	Chute de plain-pied, Heurt		■	
Escaliers				
L'impossibilité d'ouvrir une porte empêche le cheminement.	Enfermement		■

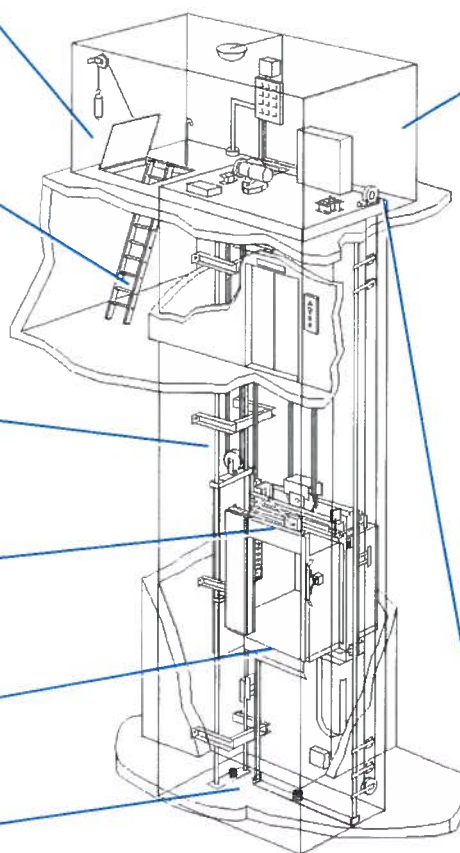
Anomalies constatées	Risques potentiels	Proposition OTIS	Autre corps d'état	Prévention spécifiques
Accès et cheminement relatifs au bâtiment				
Voies extérieures				
L'impossibilité d'ouvrir une porte empêche le cheminement.	Enfermement		■	
Couloirs : accès local des machines				
Il n'y a pas de balisage et/ou de signalisation.	Chute de plain-pied, Heurt		■	
Escaliers				
L'impossibilité d'ouvrir une porte empêche le cheminement.	Enfermement		■

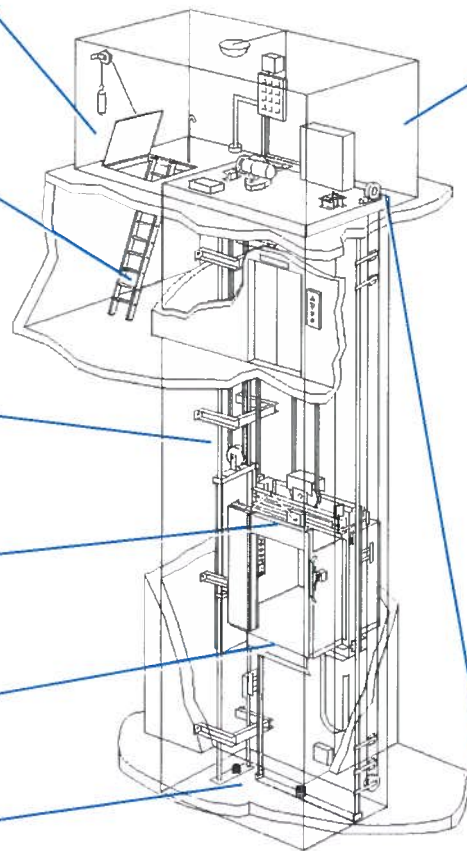
Anomalies constatées	Risques potentiels	Proposition OTIS	Autre corps d'état	Prévention spécifiques
Accès et cheminement relatifs au bâtiment				
Voies extérieures				
L'impossibilité d'ouvrir une porte empêche le cheminement.	Enfermement		■	
Couloirs : accès local des machines				
Il n'y a pas de balisage et/ou de signalisation.	Chute de plain-pied, Heurt		■	
Escaliers				
L'impossibilité d'ouvrir une porte empêche le cheminement.	Enfermement		■	
Cuvette				
Accès				
La porte palière donnant accès à la cuvette se ferme et se verrouille automatiquement (exigence de la norme). Toute personne, habilitée, se rendant en cuvette doit prendre des mesures visant à prévenir le risque d'enfermement.	Enfermement, Cisaillement			■
