**GRILLE DE DIAGNOSTIC VISITE DU SITE:****ESPACES EXTERIEURS**

**HP N° :** 2077-2079-2082  
**Date de construction :** 01/01/1961  
**Classement de l'immeuble:** 3ème famille B (arrêté de 1986)  
**Visite du :** 16-mars-18

**VOIRIES 14 AU 24 RUE JOFFRE**

14 à 24 rue du Maréchal Joffre - REIMS  
Code 2077-2079 - 2082

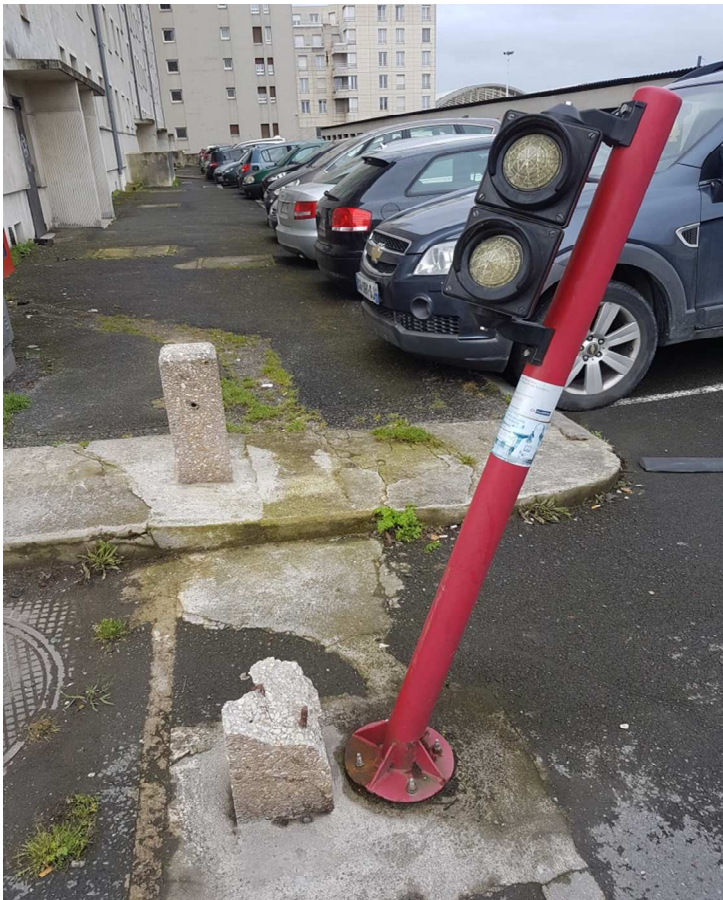
Barrière automatique parking arrière cassée. Fers apparents

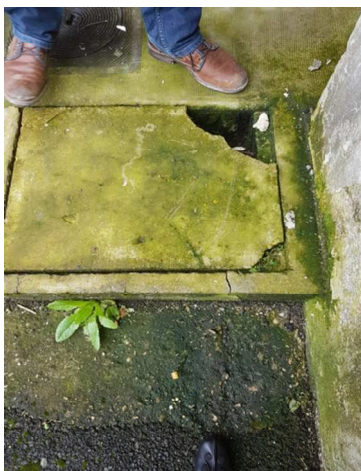
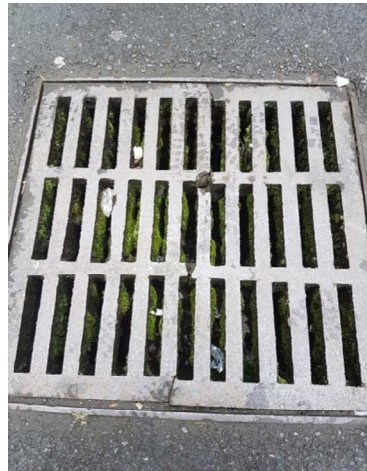
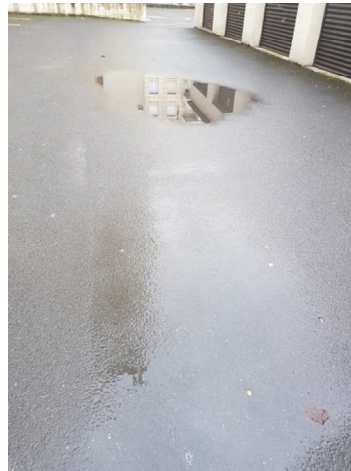
Côté parking - trappes instables.

Flash potentiellement dangereux en cas de gel.

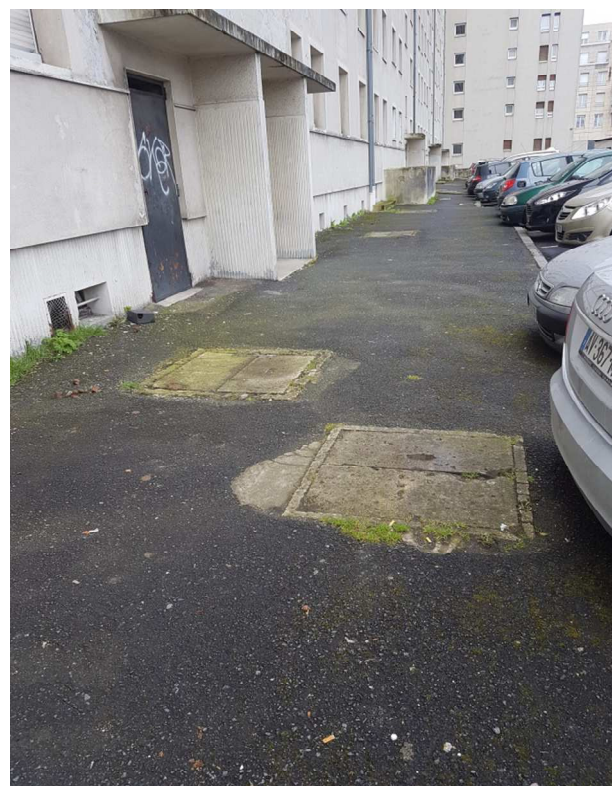
Cheminement piéton arrière vétuste avec risque de chut

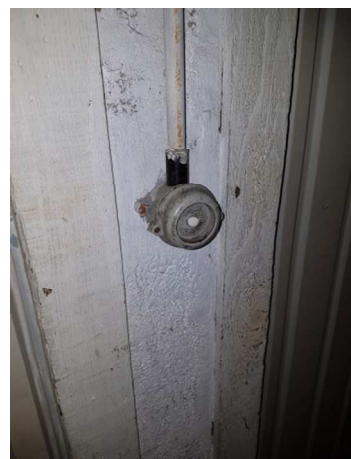
16 JOFFRE - CAVE  
minuterie non conforme

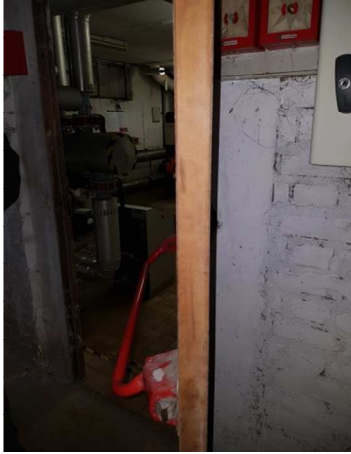
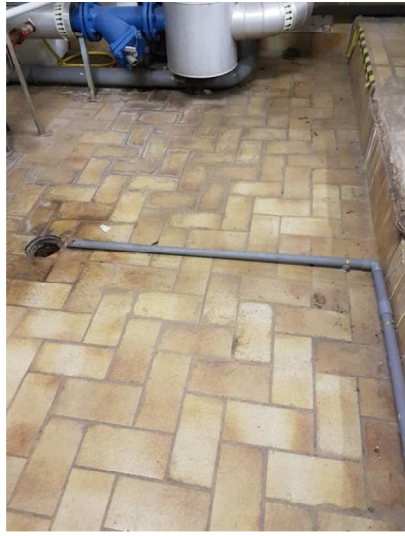
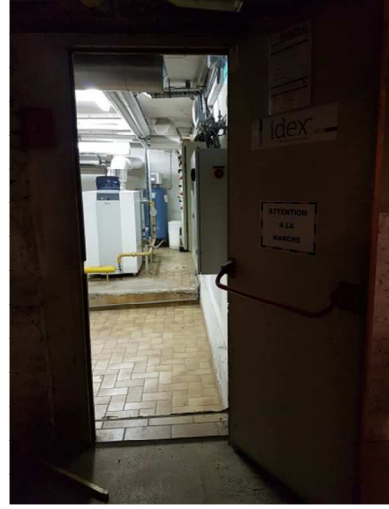
#### 20 JOFFRE - CAVE

31	Portes coupe-feu		X				Porte acier non coupe feu - Coupure gaz générale avant entrée chaufferie OK
	Baies vitrées		X				
	Electricité		X				
32	Eclairage		X				Une lampe à remplacer
	Eclairage de sécurité		X				
	Extincteurs		X				
	Ventilation		X				Vérifier conformité débit VB+VH - Fermer accès vanne pompier
	Affichage et signalétique		X				
	Vannes		X				
	Plan d'implantation et livret chaufferie		X				Retirer l'ancien pland e la chaufferie.
	Utilisation		X				Une chaudière conforme et neuve. L'autre vétuste HS à changer.
33	Autre		X				2 chutes de plain-pied possibles (une sur accès porte (ressaut) l'autre sur tuyau évacuation condensat dans chaufferie.

Chaufferie : porte pleine non coupe-feu -  
risque de chute ressaut entrée et évacuation condensat.

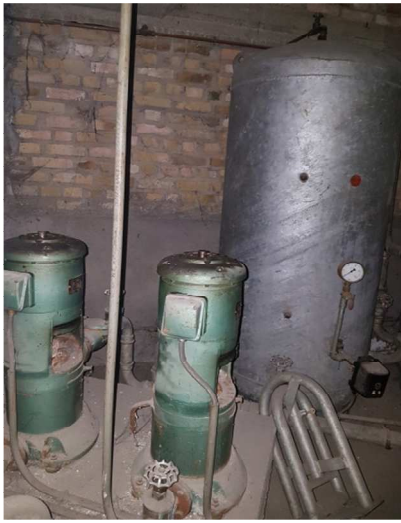
#### 20 JOFFRE - CAVE

N°OBS	CODE	Local électrique	SO	SN	NC	R1	R2	Description de la situation et/ou Actions
		Revêtement de sol		X				
		Portes coupe-feu		X				
		Baies vitrées	X					
34		Electricité				X		Local vétuste et sans lumière. Ancienne chaufferie ECS collective. Matériel "archéologique" encore en place ... !
35		Eclairage				X		
36		Eclairage de sécurité				X		
37		Extincteurs				X		
		Ventilation		X				
38		Affichage et signalétique				X		
39		Schémas électriques et notices techniques				X		
		Utilisation		X				
40		Autre				X		Reprendre entièrement conformité du local

Poste sécurité électrique avec ancien équipement ECS à déposer.  
Filerie dénudée.

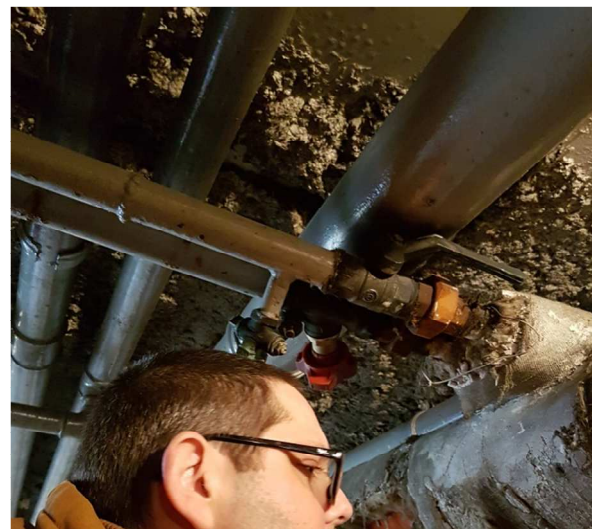
#### TOUTES CAVES

Robinet chauffage trop bas  
Risque important de choc frontal.

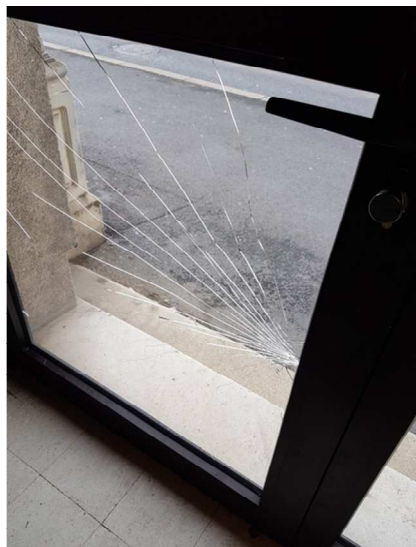
N°OBS	CODE	Hall d'accès, perron d'immeuble du 22 RUE JOFFRE	SO	SN	NC	R1	R2	Description de la situation et/ou Actions
		Escaliers		x				
		Perron		x				Non accessible handicapés (ressaut + marches hall)
		Interphonie		x				
		Revêtements de sol		x				
		Portes coupe-feu	x					
14		Baies vitrées			x			Vitrage feuilleté cassé.
		Electricité	x					
		Eclairage		x				
		Eclairage de sécurité	x

22 JOFFRE - HALL  
Vitrage securit cassé

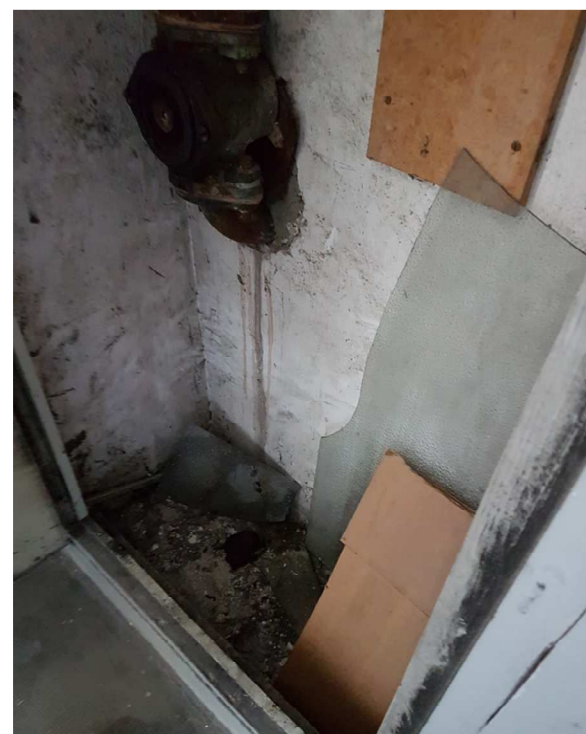
24 JOFFRE - ENTRESOL  
GT gaz et électrique  
encombrées
